DOSSIER DE DIAGNOSTIC TECHNIQUE

Référence : 002wh003431
A communiquer pour toute correspondance
Réalisé le : 08/02/2021
Référence mandataire : J1001810

Ancien Cinéma
18 Boulevard du Mail - Rue des Sports
35270 COMBOURG

Rapport de repérage des matériaux et produits contenant de l'amiante avant réalisation de travaux dans un immeuble bâti

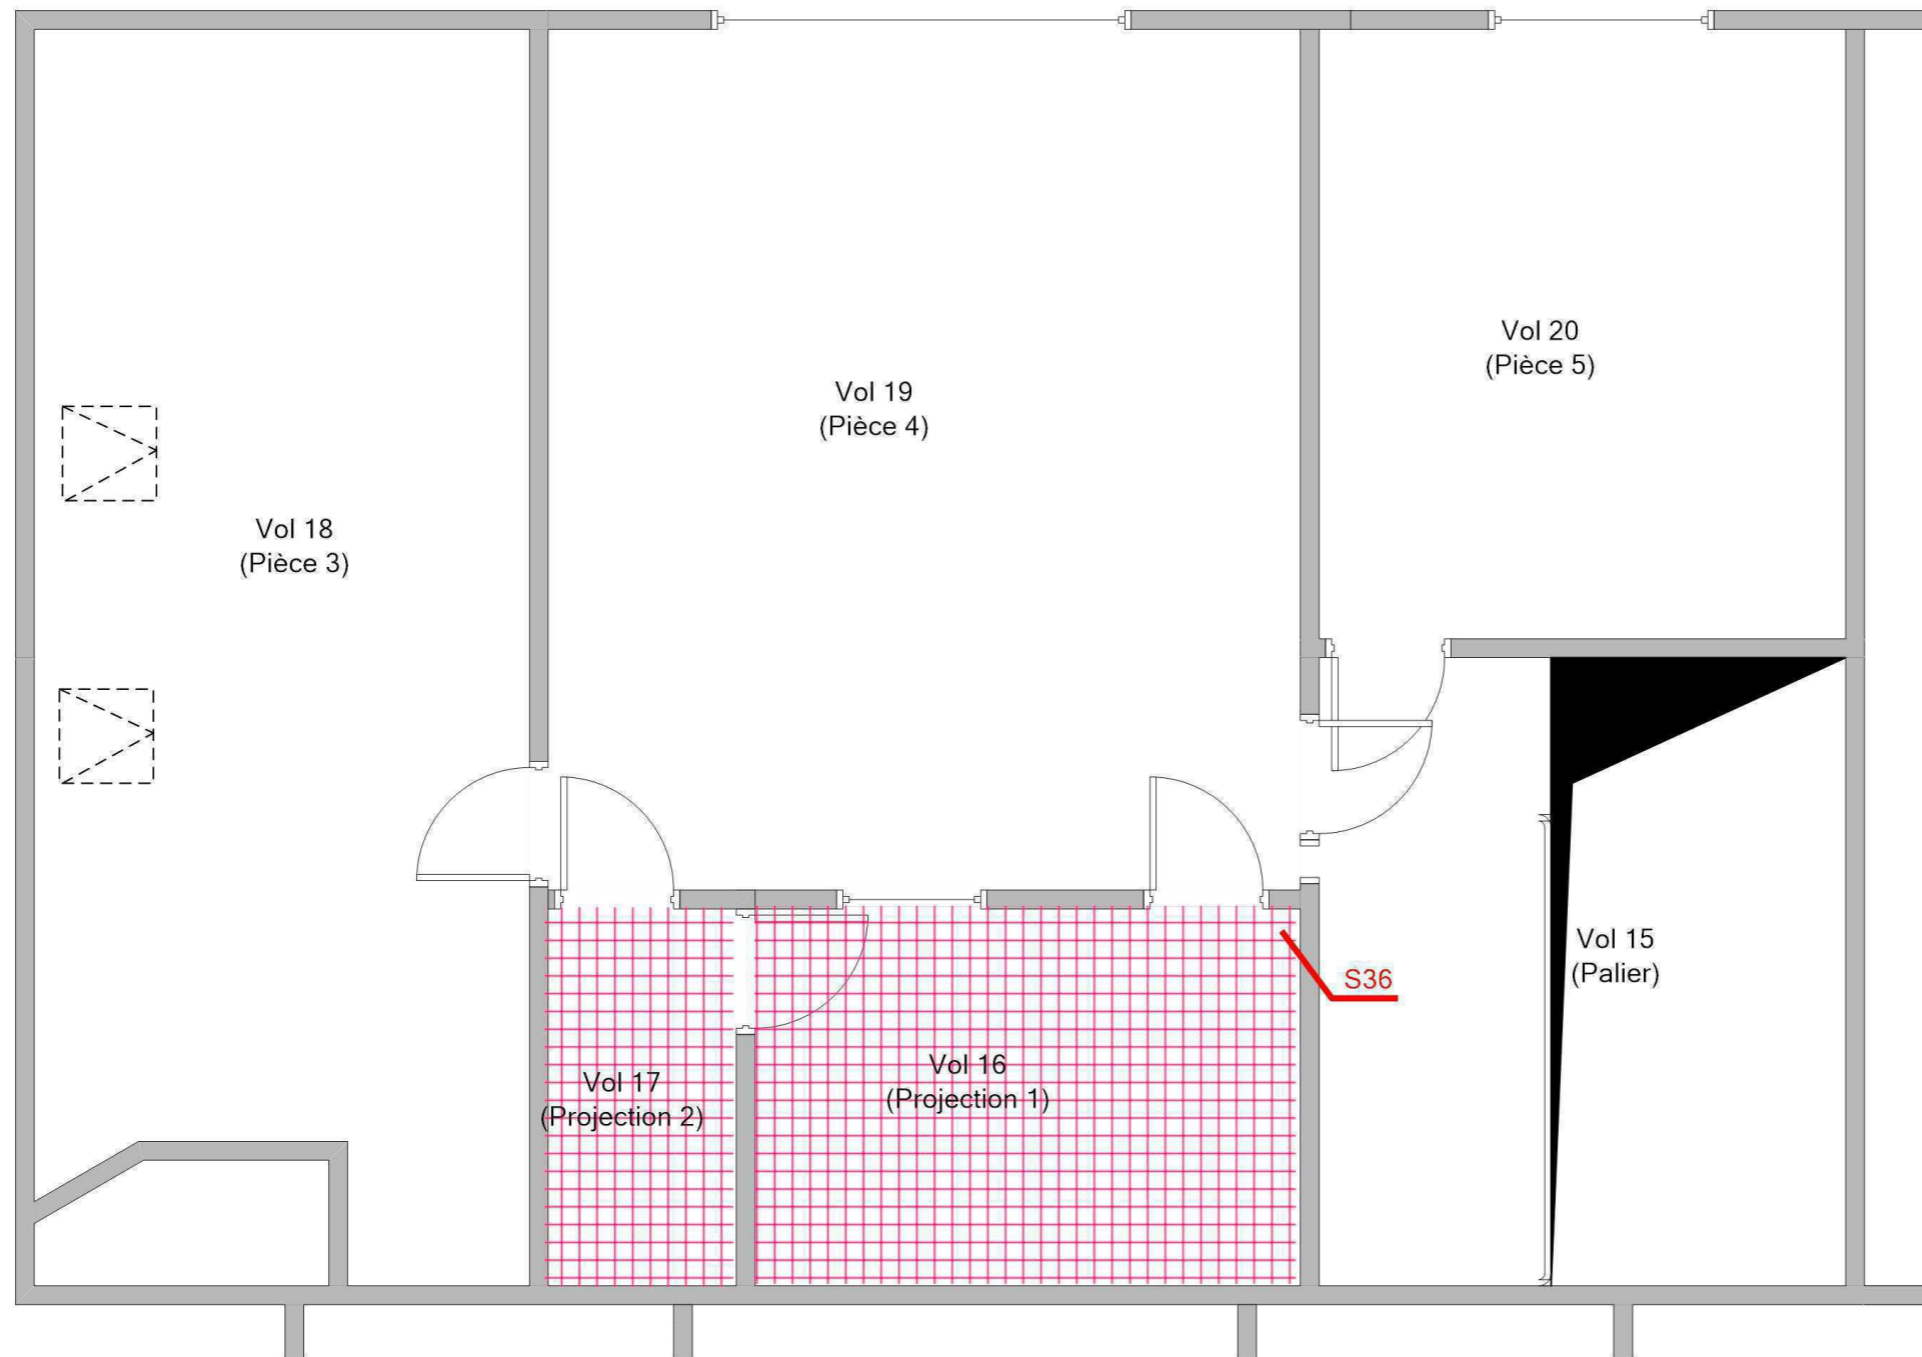
S36: Panneaux et plaques fibres ciment

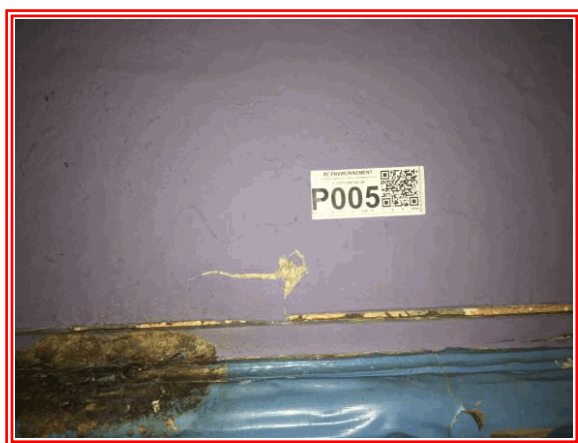
002WH003431 n°5 - 1 (P5) - Ancien cinéma - N0 - Vol 14
(Salle de cinéma)

Localisation	Catégorie	Composant	Partie de composant	Sur avis / réf pré.
Vol 14 (Salle de cinéma)	Parois verticales intérieures et enduits	Murs et cloisons	Isolant intérieur	P5
Vol 16 (Projection 1)	Plafond et faux-plafonds	Faux plafonds	Panneaux et plaques fibres ciment	S36
Vol 17 (Projection 2)	Plafond et faux-plafonds	Faux plafonds	Panneaux et plaques fibres ciment	S36

002WH003431 n°5 - 1 (P5)	Ancien cinéma - N0 - Vol 14 (Salle de cinéma)	Prélevement positif
002WH003431 n°6 - 1 (P6)	Ancien cinéma - N0 - Vol 13 (SAS)	Prélevement négatif
002WH003431 n°7 - 1 (P7)	Ancien cinéma - N0 - Vol 14 (Salle de cinéma)	Prélevement négatif
002WH003431 n°8 - 1 (P8)	Ancien cinéma - N0 - Vol 13 (SAS)	Prélevement négatif
002WH003431 n°9 - 1 (P9)	Ancien cinéma - N0 - Vol 2 (Pièce 1)	Prélevement négatif
002WH003431 n°10 - 1 (P10)	Ancien cinéma - N0 - Vol 3 (Porche)	Prélevement négatif
002WH003431 n°11 - 1 (P11)	Ancien cinéma - N0 - Vol 1 (Hall d'entrée)	Prélevement négatif
002WH003431 n°12 - 1 (P12)	Ancien cinéma - N0 - Vol 1 (Hall d'entrée)	Prélevement négatif
002WH003431 n°13 - 1 (P13)	Ancien cinéma - N0 - Vol 9 (Vestiaire)	Prélevement négatif
002WH003431 n°14 - 1 (P14)	Ancien cinéma - N0 - Vol 10 (Couloir)	Prélevement négatif
002WH003431 n°15 - 1 (P15)	Ancien cinéma - N0 - Vol 7 (Sanitaires)	Prélevement négatif
